РАСКОПКИ РУИН ЦЕРКВИ СПАСА-НЕРЕДИЦЫ БЛИЗ НОВГОРОДА

Л. М. Шуляк

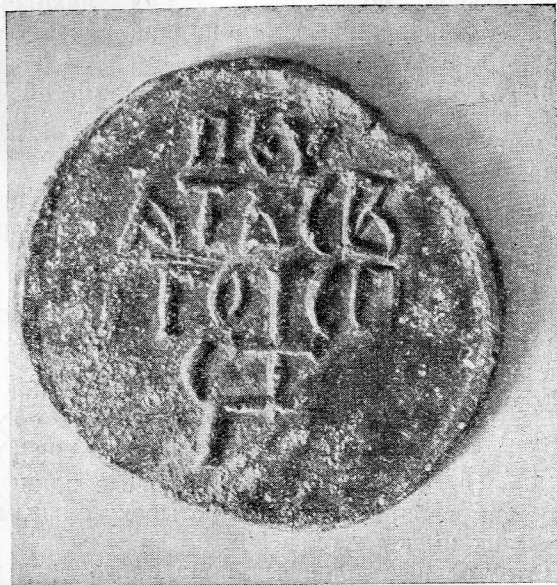
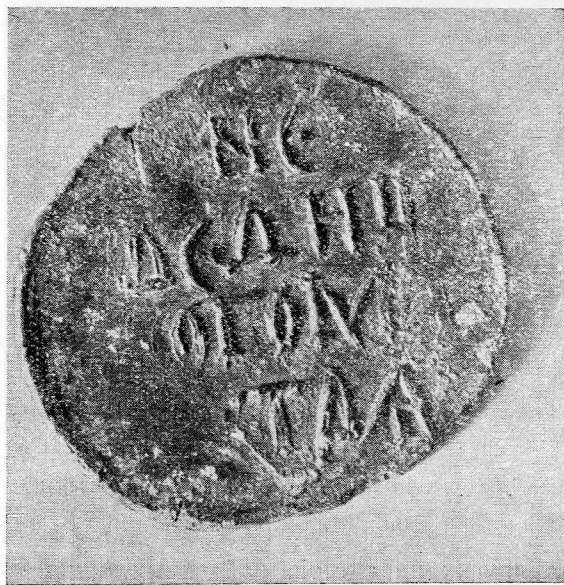
Рис. 8. Вислая печать Нередицкого монастыря

3. Свинцовая вислая печать Нередицкого монастыря (XIV—XV вв.), найденная там же, где и кубышка, но несколько ниже ее (рис. 8). Печать диаметром 31—35 мм, на правой стороне надпись «Печать Святого Спаса», на обороте — «Нередицкого монастыря». Печать монастырская и поэтому очень редкая, — в фондах Новгородского музея таковых не имеется. Печать очень хорошей сохранности. Весьма возможно, что кубышка и печать относятся к одному и тому же кладу, первоначальное местонахождение которого неизвестно. Судя по
